Sachverständigen-Bericht

zu Voruntersuchungen und möglichen Folgen für einen Baumbestand
im Zuge von geplanten Baumaßnahmen vom 16.05.2022

Objekt/ BV: Neubau Feuerwehrhaus Olpe
51515 Kürten

Bericht Nr.: 21092901

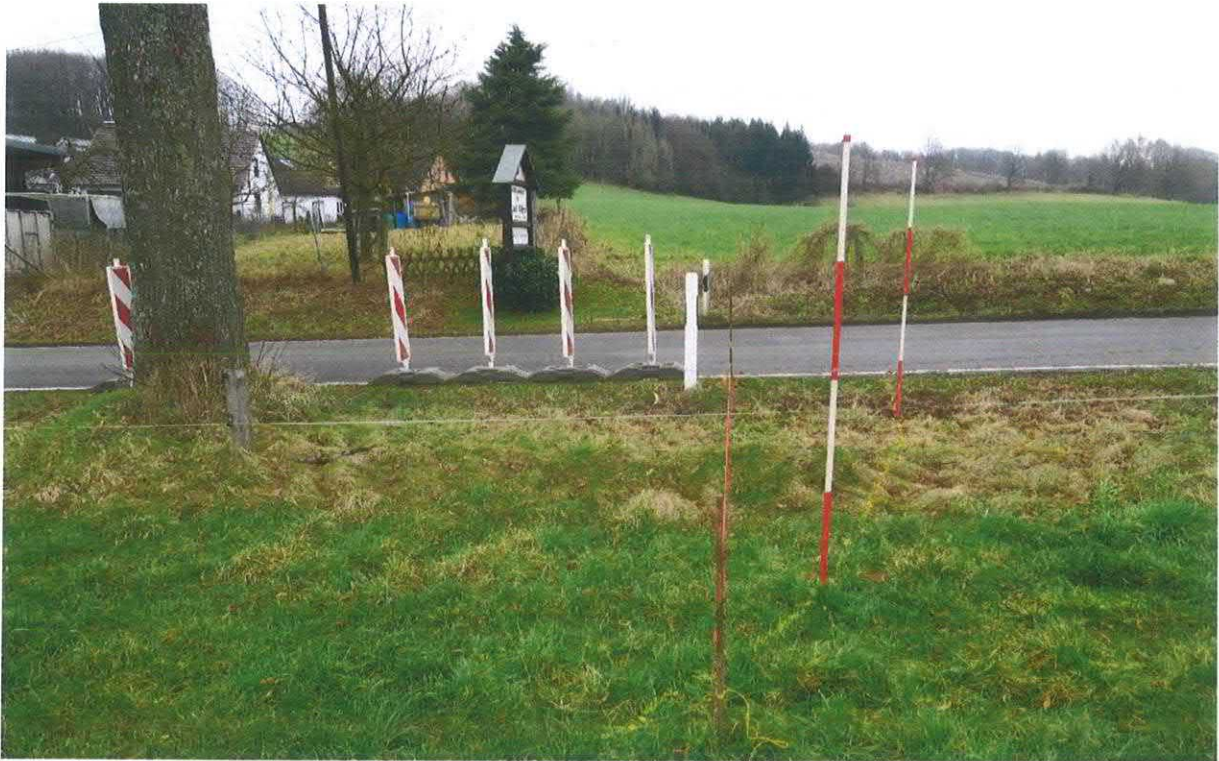
Abb. 8: Bereich Linde Nr. 1, Ansicht von Süden. Absteckung des Wurzelsuchgrabens und der Kronentraufe mittels Fluchtstäben. Bereits die Ausdehnung der Kronentraufe lässt eine Wurzelentwicklung in den Baubereich vermuten.

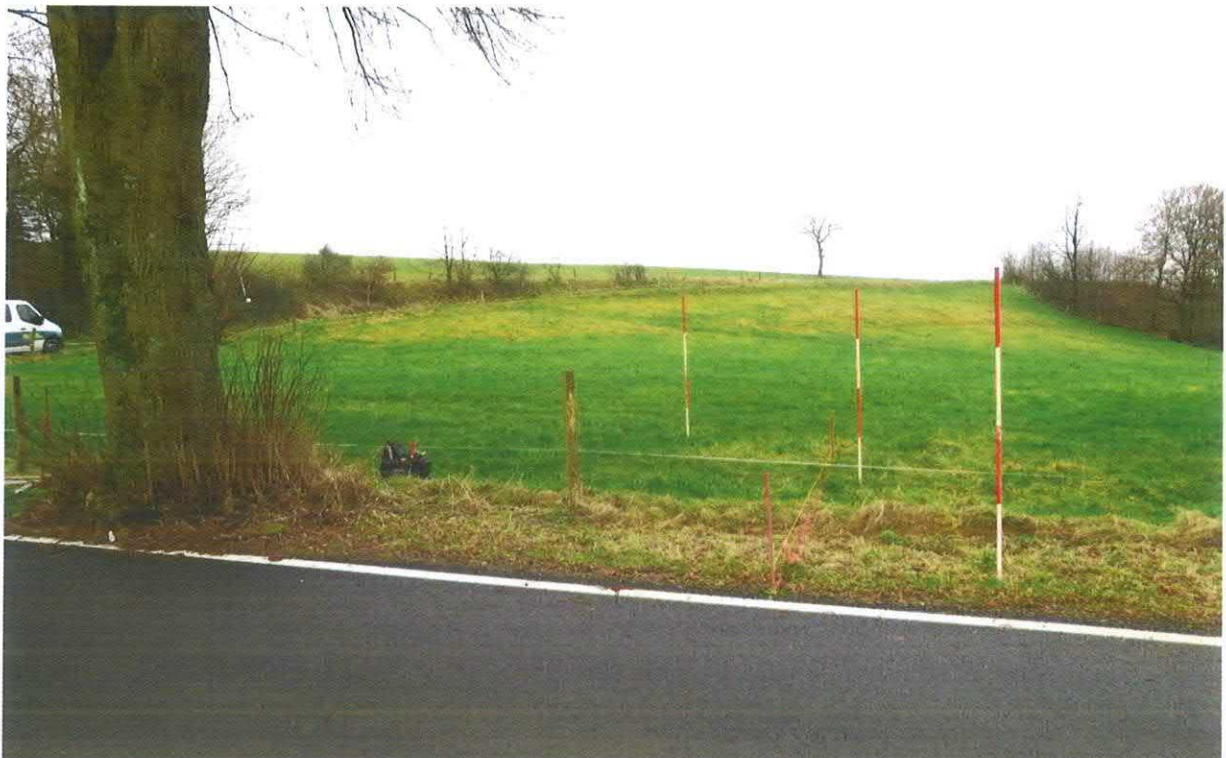
Abb. 9: Bereich Linde Nr. 2, Ansicht von Norden. Absteckung des Wurzelsuchgrabens und der Kronentraufe mittels Fluchtstäben.

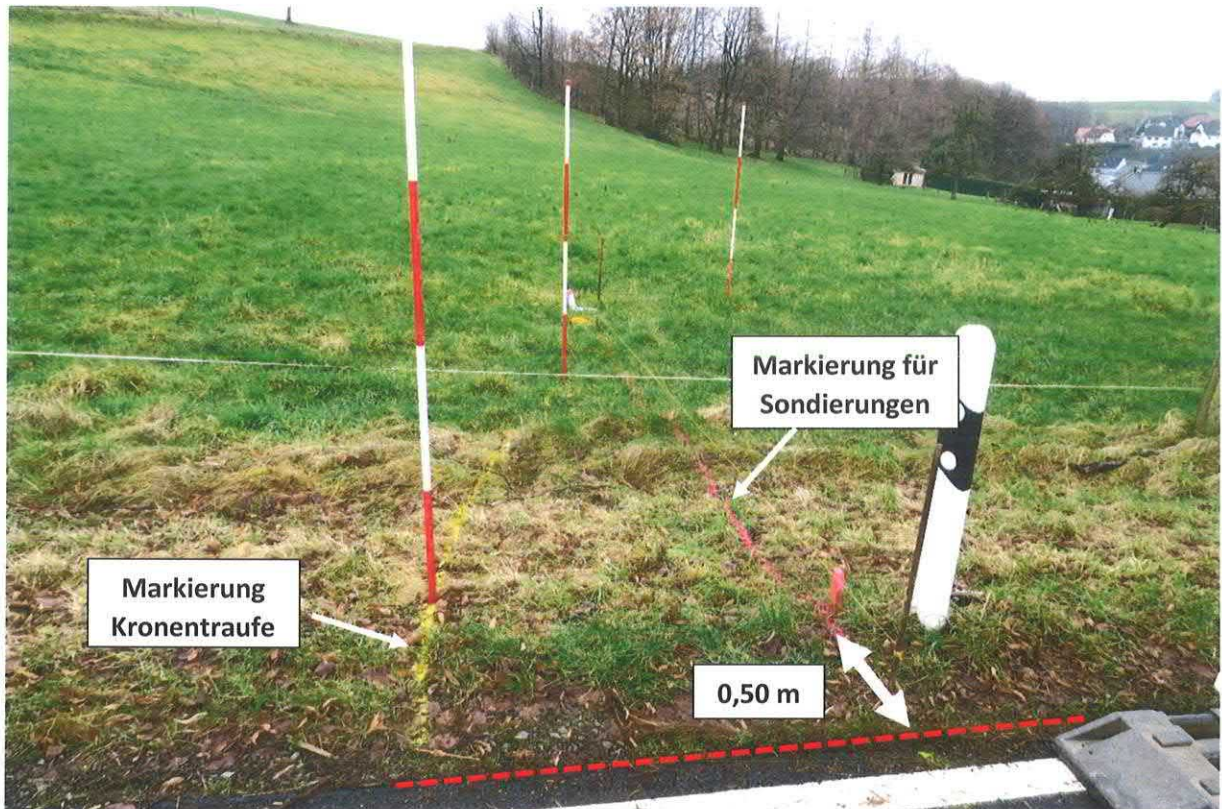
Abb. 10: Sondierungsbereich Linde Nr. 1, Ansicht von Norden. Die Suchgrabung wurde zur Vermeidung von Eingriffen in den Straßenkörper im Abstand von 0,50 m zur Straßenkante ca. im rechten Winkel ausgeführt (s. Markierung).

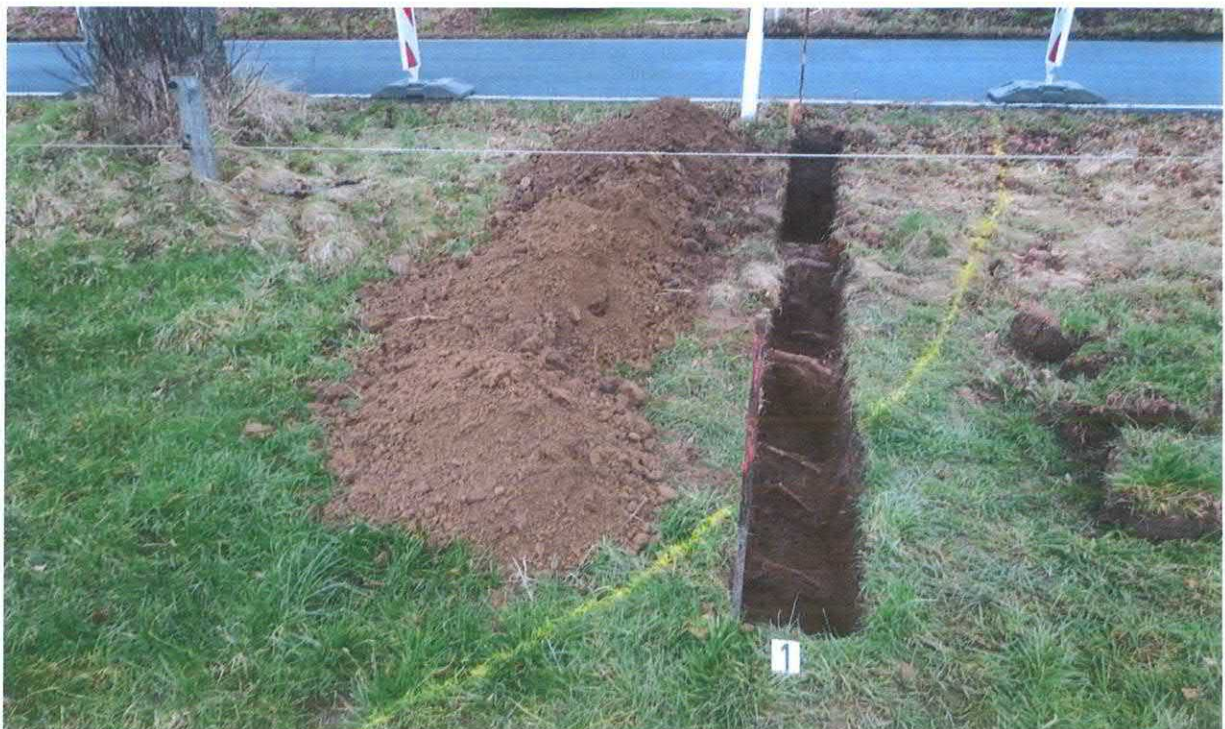
Abb. 11: Ansicht Sondierungsgraben Bereich Linde Nr. 1, Ansicht von Süden.

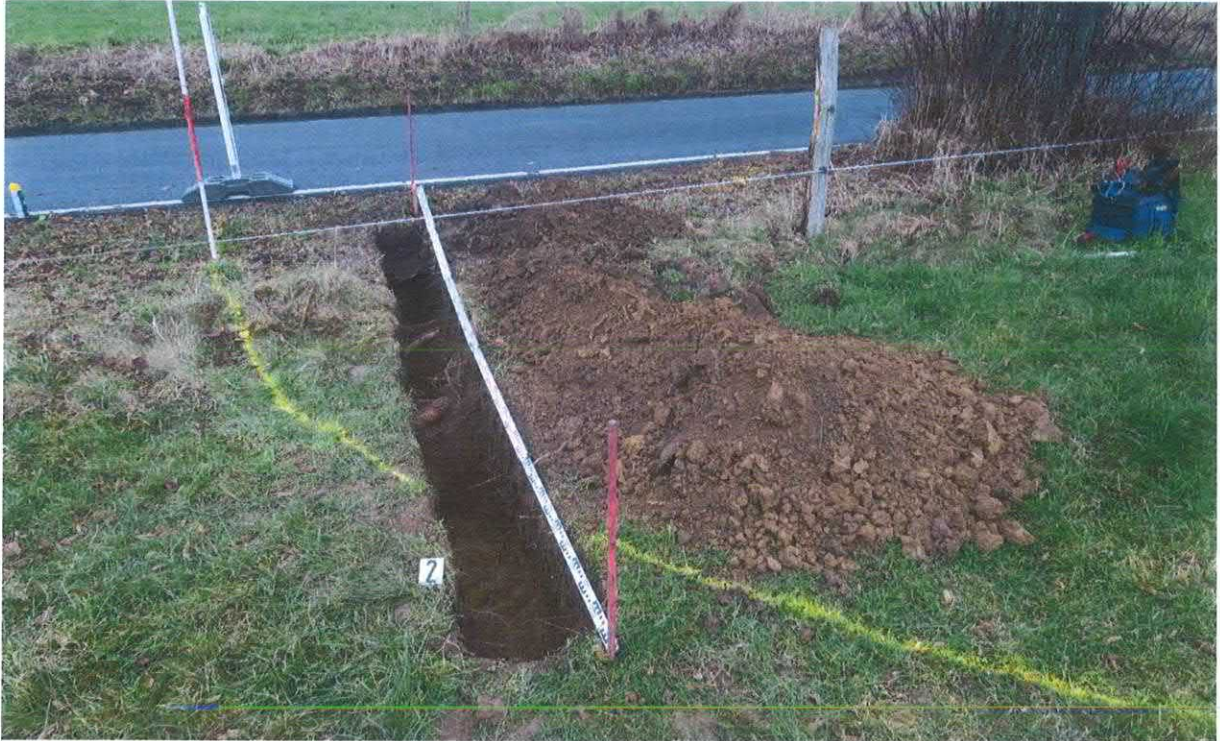
Abb. 12: Ansicht Sondierungsgraben Bereich Linde, Baum Nr. 2.

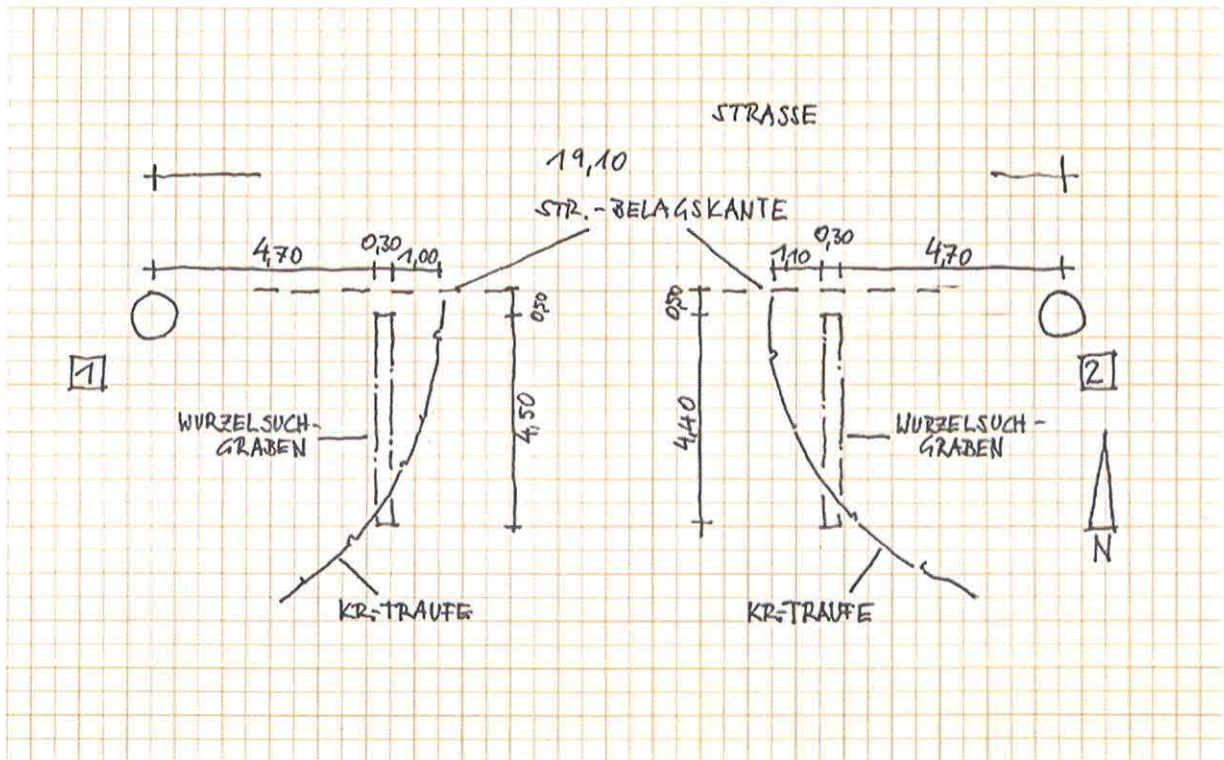
Abb. 13: Lagehandskizze zu den Sondierungsarbeiten und Messergebnissen vom 19.01.2022. Die Skizze ist nicht maßstäblich dargestellt und dient der Übersicht.

Wurzeltyp und Wurzel Durchmesser [cm]	Schwachwurzel 0.5 - 2	Grobwurzel 2 - 5	Starkwurzel > 5
Linde Baum Nr. 1	3	2	1
Linde Baum Nr. 2	5	3	1

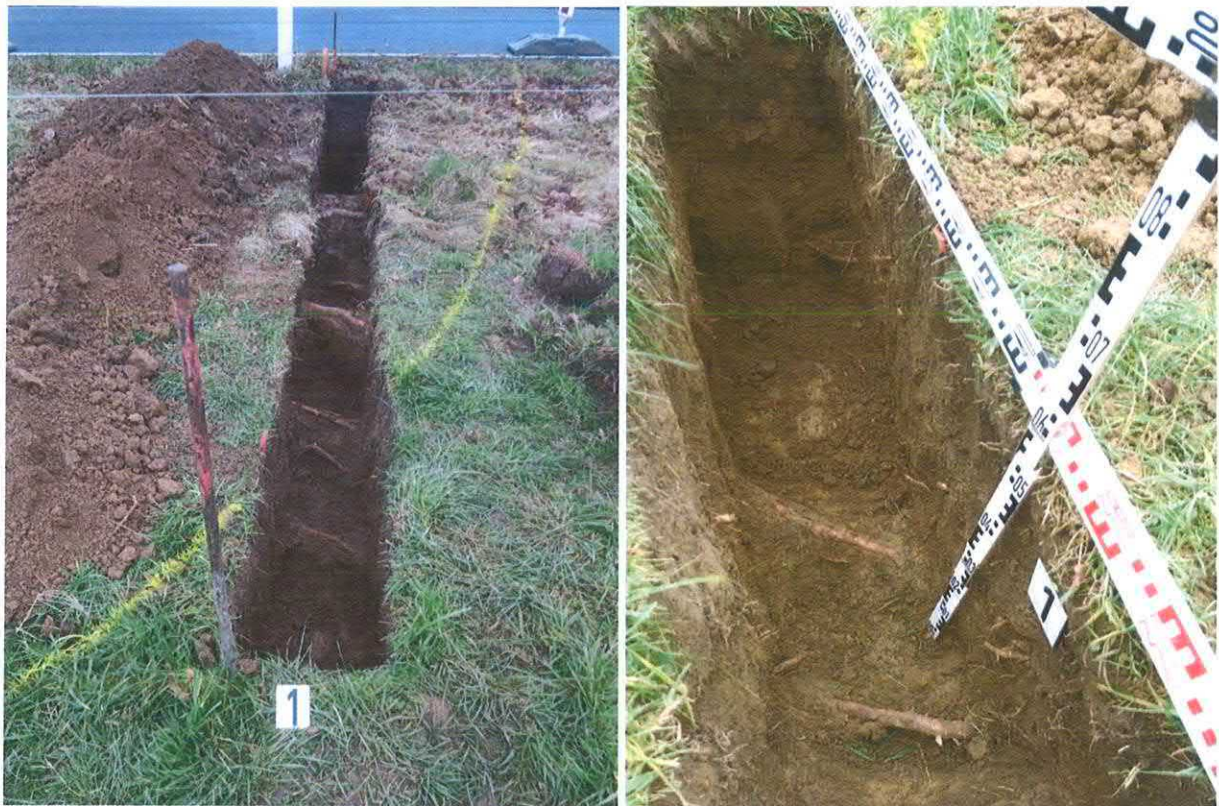
Abb. 14 (l.) und 15: Ansicht von Süden, fertiggestellter Suchgraben an Baum Nr. 1. Die Grabungstiefe unter OK Gelände wurde - in Abhängigkeit von zu erhaltenden Wurzelorganen - bis zu 0,80 m ausgeführt.

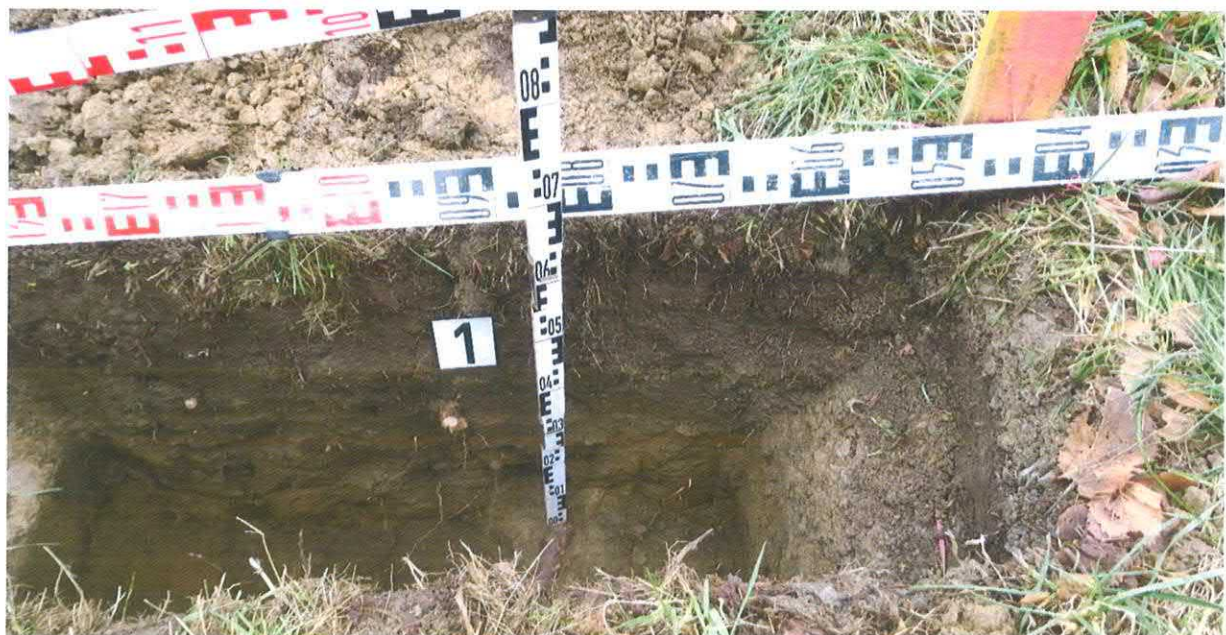
Abb. 16: Nahansicht von Osten. Nördlicher Grabungsbereich an Baum Nr. 1, angrenzend zur Straßenkante. Geringe Wurzelentwicklung bis ca. 0,60 m unter OK Gelände. Wurzelteile bis zu ca. 3 cm Durchmesser wurden bei Bedarf und zur Ausführung tiefergehender Schürfe mit glattem Schnitt an der Grabungswand abgetrennt.

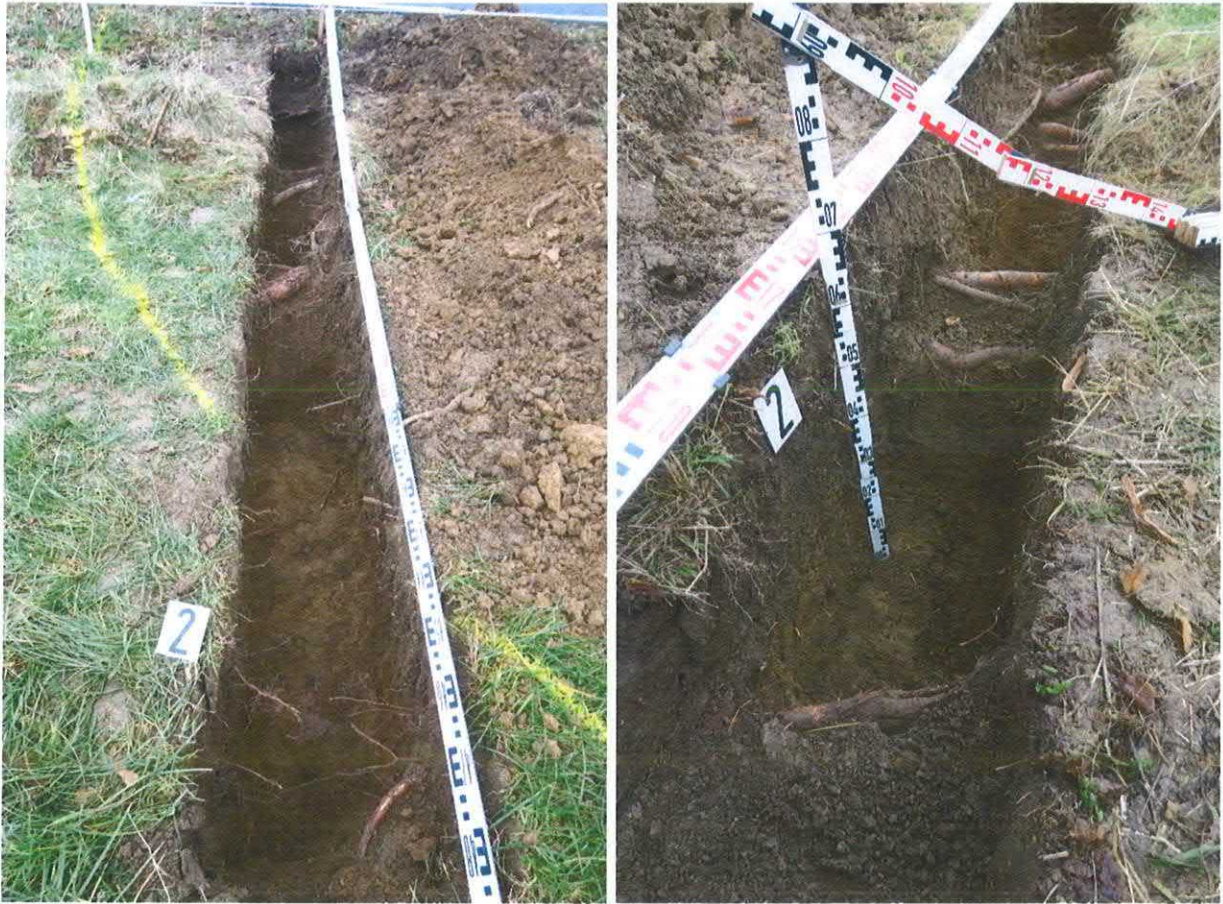
Abb. 17 (l.) u. 18: Ansicht von Süden (Abb. 17), und von Norden (Abb. 18). Für Linde typisch intensive Entwicklung von Wurzelorganen in oberen Bodenschichten mit hohem Feinwurzelanteil (Herzwurzelsystem).

Die Ergebnisse der Untersuchungen zeigen, dass nennenswert Versorgungsorgane in den vorgesehenen Baubereich einwachsen. Der Feinwurzelanteil ist erwartungsgemäß hoch. Von Wurzeln in tieferen Lagen ist nach den Erfahrungen des Unterzeichners zusätzlich auszugehen.

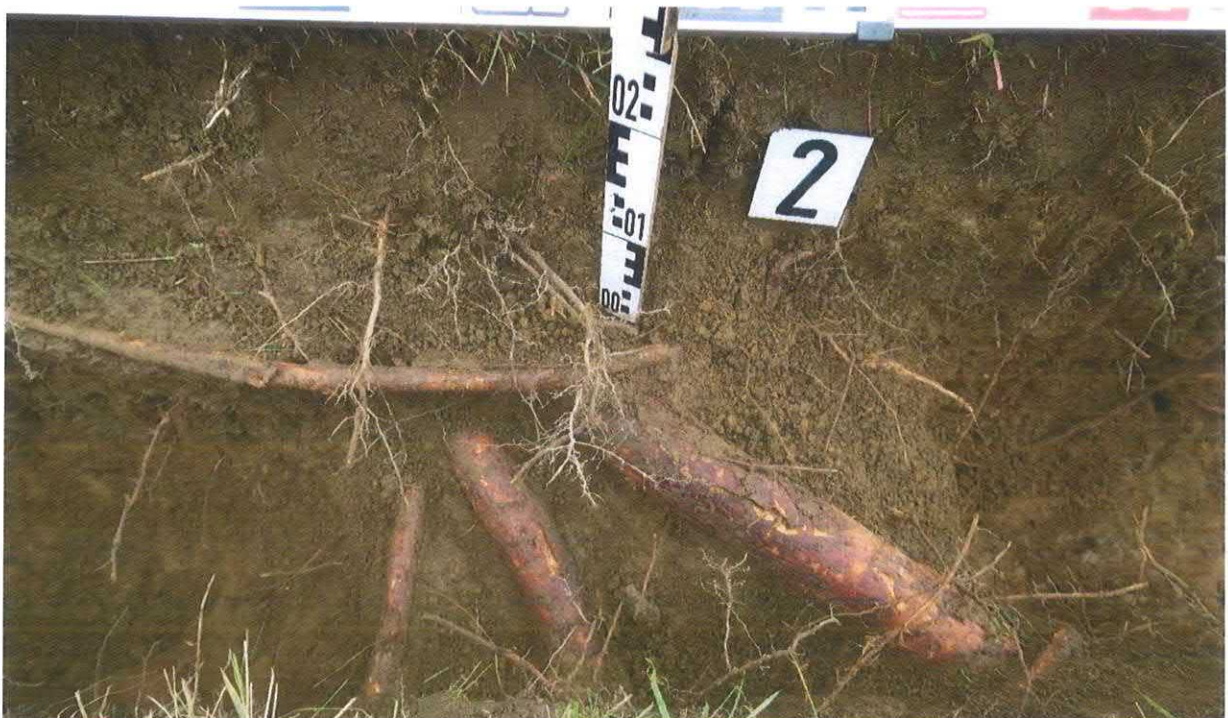
Abb. 19: Im Kronentraufbereich Wurzelorgane bis zu Grobwurzeldimension mit hohem Feinwurzelanteil.

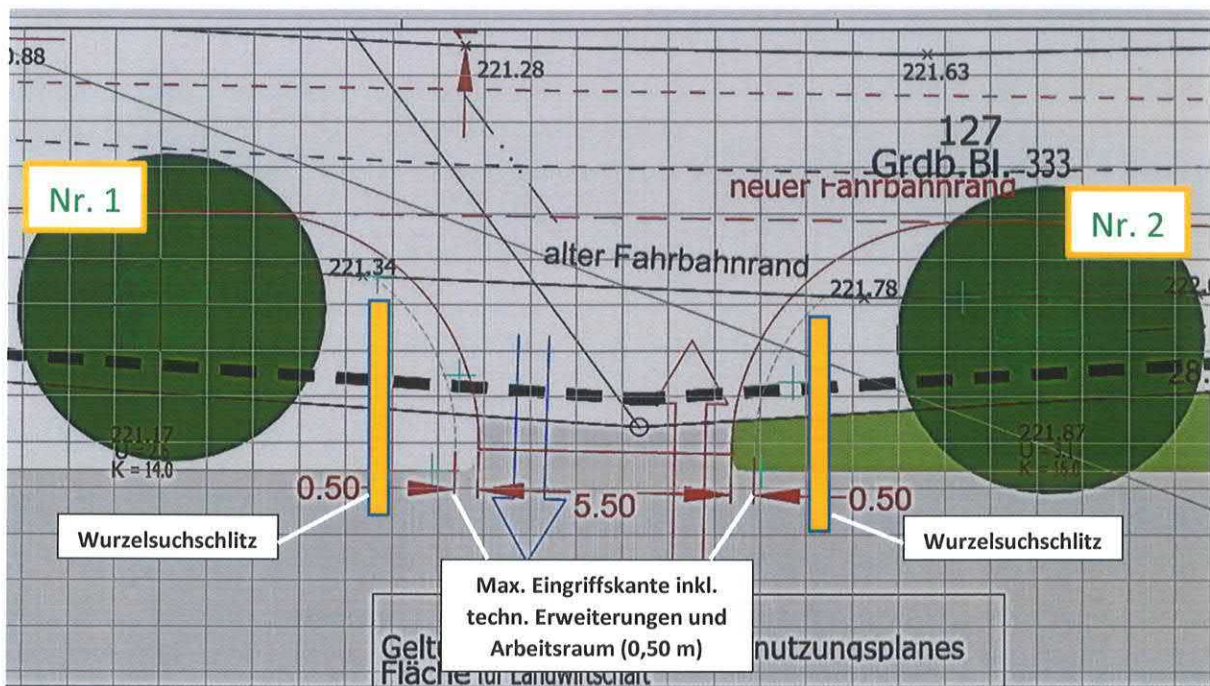
Abb. 20: Ausschnitt Lageplan IBH zur Zuwegung von der L 146 aus, Variante 4. Eintragungen durch den Unterzeichner. Der Abgleich mit der Lage der Wurzelsuchgräben ergibt eine deutliche Reduzierung des Eingriffsumfangs in den Wurzelbereich der beiden Linden. Der Plan ist hier nicht maßstäblich dargestellt.

Gemäß der vorliegenden Planung liegt der Eingriff in den Wurzelbereich der Linden außerhalb, auf den jeweils baumabgewandten Seiten der Suchgrabungen. Die im Lageplan dargestellten Linien zeigen innen die Fahrbahnränder und jeweils 0,50 m zusätzlich die erforderliche Erweiterung für den Straßenaufbau, Einfassung/ Bordstein mit Betonschulter etc. Ausgehend von einer Bodenabtragstiefe von ca. 0,50 cm, können ggf. tieferliegende Wurzelorgane erhalten werden.

Nach aktuellem Planungsstand (s. Abb. 20) können die Eingriffe in den Wurzelraum der beiden Linden im Zufahrtbereich zum geplanten Feuerwehrhaus in Olpe im Vergleich zu anfangs vorliegenden Planungen deutlich reduziert werden. Auch bei Ausführung dieser Variante wird es nach den Feststellungen im Zuge der Wurzelsondierungen zu Wurzelverlusten mit größter Wahrscheinlichkeit kommen. Sowohl Wurzeldurchmesser wie auch Wurzeldichte im Boden werden im nun angenommenen Kappungsbereich der Wurzeln aufgrund des größeren Abstandes zum Standort geringer ausfallen. Der bereits in den Suchgräben vergleichsweise geringe Anteil an Starkwurzeln - hier wurden lediglich Durchmesser von ca. 6 cm an jeweils einer Wurzel der beiden Linden festgestellt - zeigt im Hinblick auf das Abschottungsvermögen an Wurzelkappungsstelle und auf die Neuwurzelbildung im nun erweiterten Schutzbereich eine eher günstige Ausgangslage.

Trassen für Ver- und Entsorgungsleitungen im betreffenden Bereich, die i. d. R. Tiefbauarbeiten bis zu 1,00 m unter OK Gelände nach sich ziehen, dürfen ausschließlich mittig zwischen den Linden im Zufahrtbereich ausgeführt werden. Hierzu liegen dem Unterzeichner bislang keine Pläne vor.

- Verlegung von Erdleitungen ausschließlich mittig im Zufahrtbereich.
- Abtragstiefe für die Wegebauarbeiten bis max. ca. 0,50 m unter OK Gelände.
- Ausschluß von gärtnerischer Bearbeitung oder Umgestaltungen innerhalb der Baumschutzbereiche.
