Sachverständigen-Bericht

zu Voruntersuchungen und möglichen Folgen für einen Baumbestand
im Zuge von geplanten Baumaßnahmen vom 16.05.2022

Objekt/ BV: Neubau Feuerwehrhaus Olpe
51515 Kürten

Bericht Nr.: 21092901

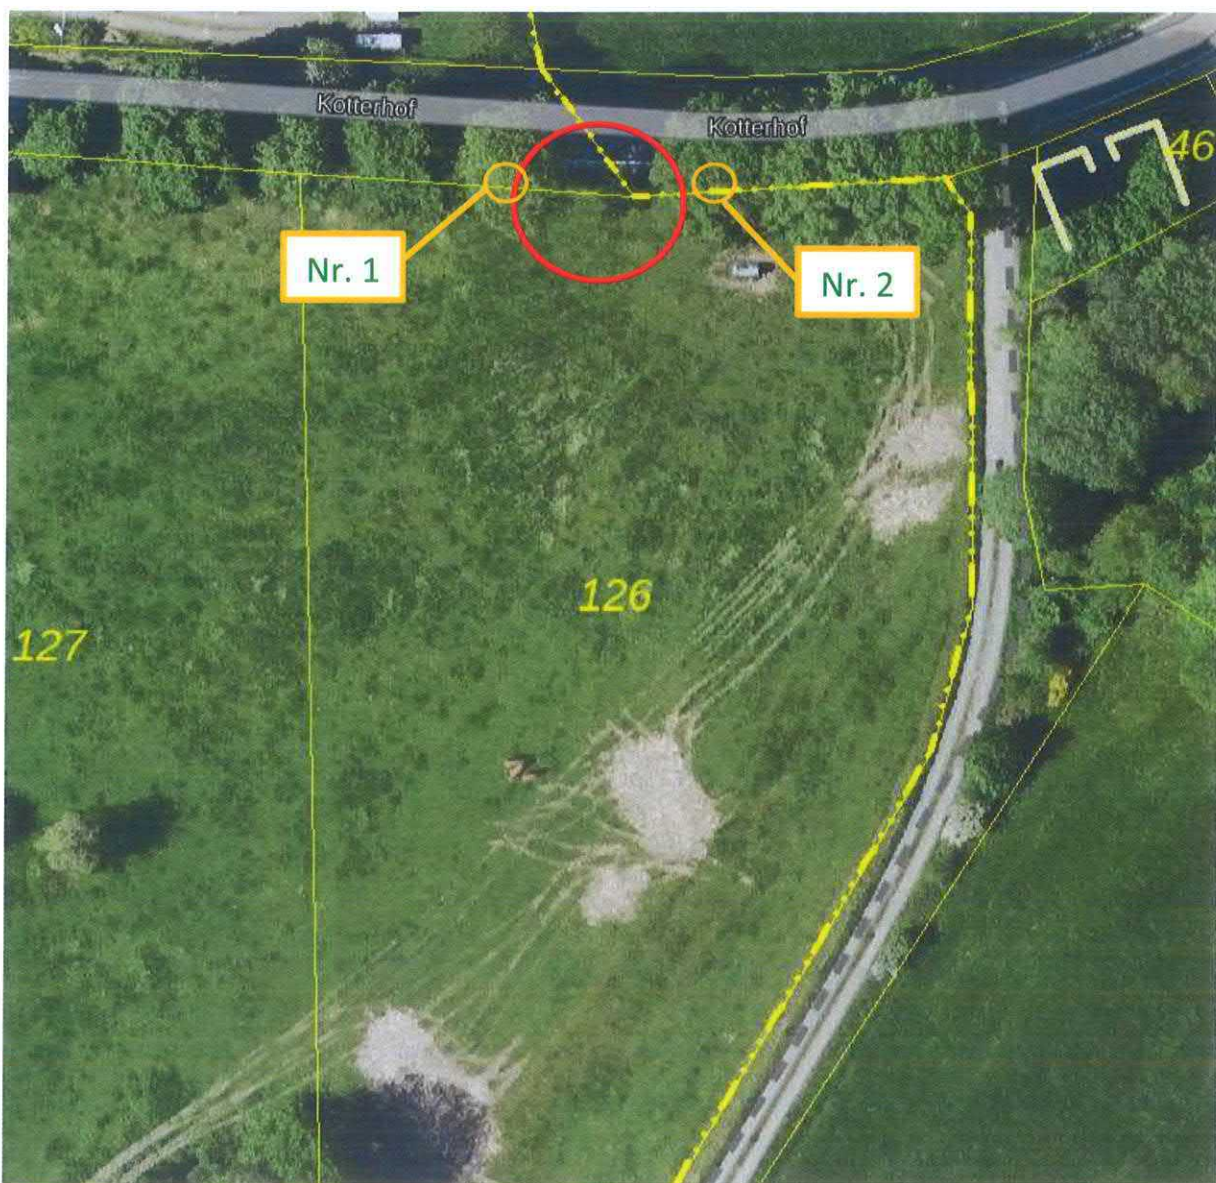
Die hier zu bewertenden Bäume, bestehend aus 2 Baumindividuen und Teil einer geschützten Lindenallee, stocken südlich entlang der L 146 in Kürten Olpe. Die Erschließung des geplanten Feuerwehrhauses soll nach den vorliegenden Unterlagen und örtlichen Absteckungen in einer Lücke zwischen 2 Linden erfolgen.

Abb. 5: Darstellung der Baumstandorte und der örtlichen Situation. Die rote Kreismarkierung zeigt die Lage der geplanten Zuwegung zwischen Linden der betreffenden Baumreihe und den Untersuchungsbereich. Die betreffenden Linden werden von West nach Ost nummeriert. Die Darstellung dient lediglich einer groben Orientierung. Auszug aus Geobasisdaten der Kommunen und des Landes NRW vom 12.05.2022; Bildflugdatum 01.06.2021. Eintragungen/ Markierungen durch den Unterzeichner.

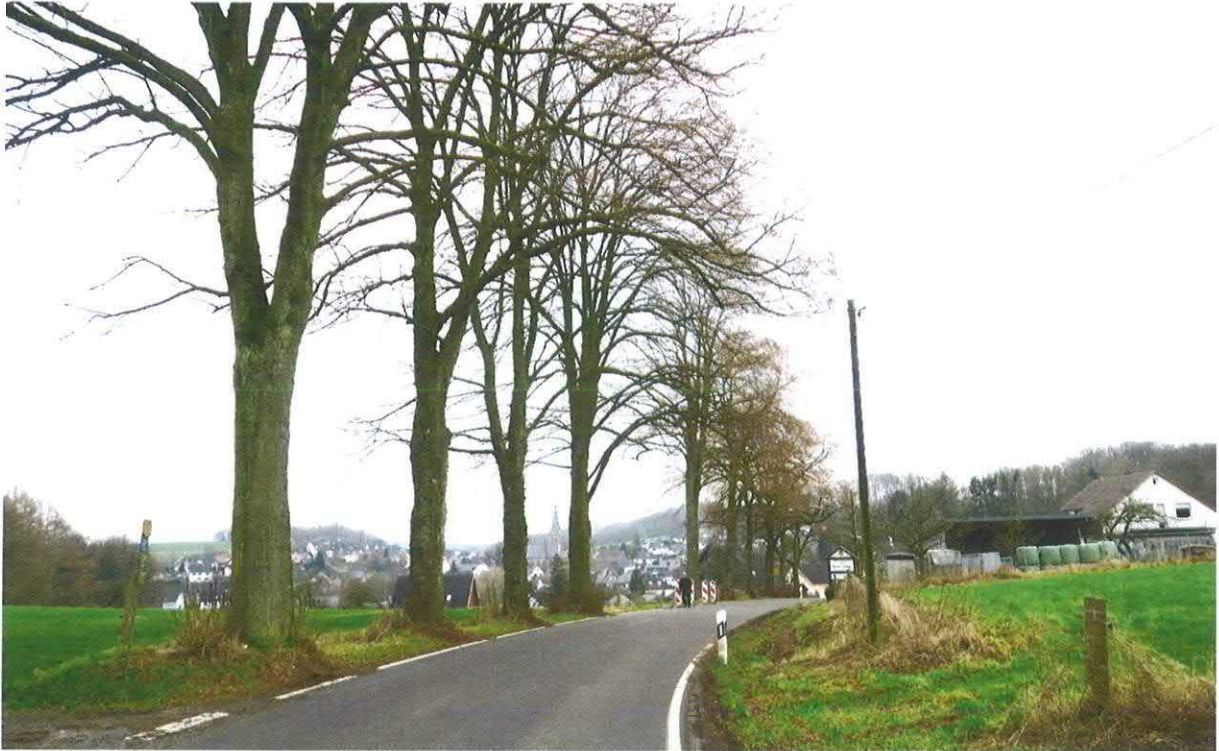
Abb. 6: Ansicht des betreffenden Bereiches der Lindenreihe aus Sicht von Osten. Im Hintergrund die Ortslage Olpe.

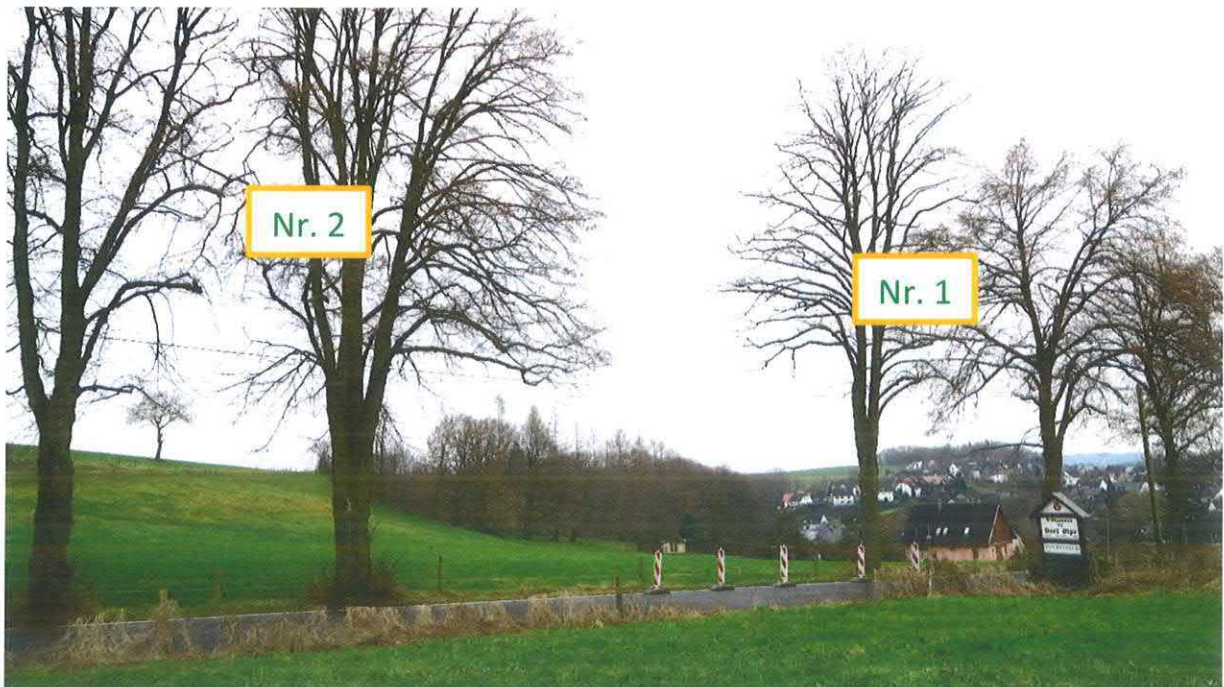
Abb. 7: Ansicht des geplanten Zufahrtbereiches in der Lindenreihe mit den angrenzend stehenden und ggf. von Eingriffen betroffenen Bäumen aus Sicht von Nordosten.
